Mit Spritze und Staubsauger

Martinskirche Restauratoren sichern jahrhundertealte Malereien für die Zukunft. Sanierungsarbeiten in vollem Gange

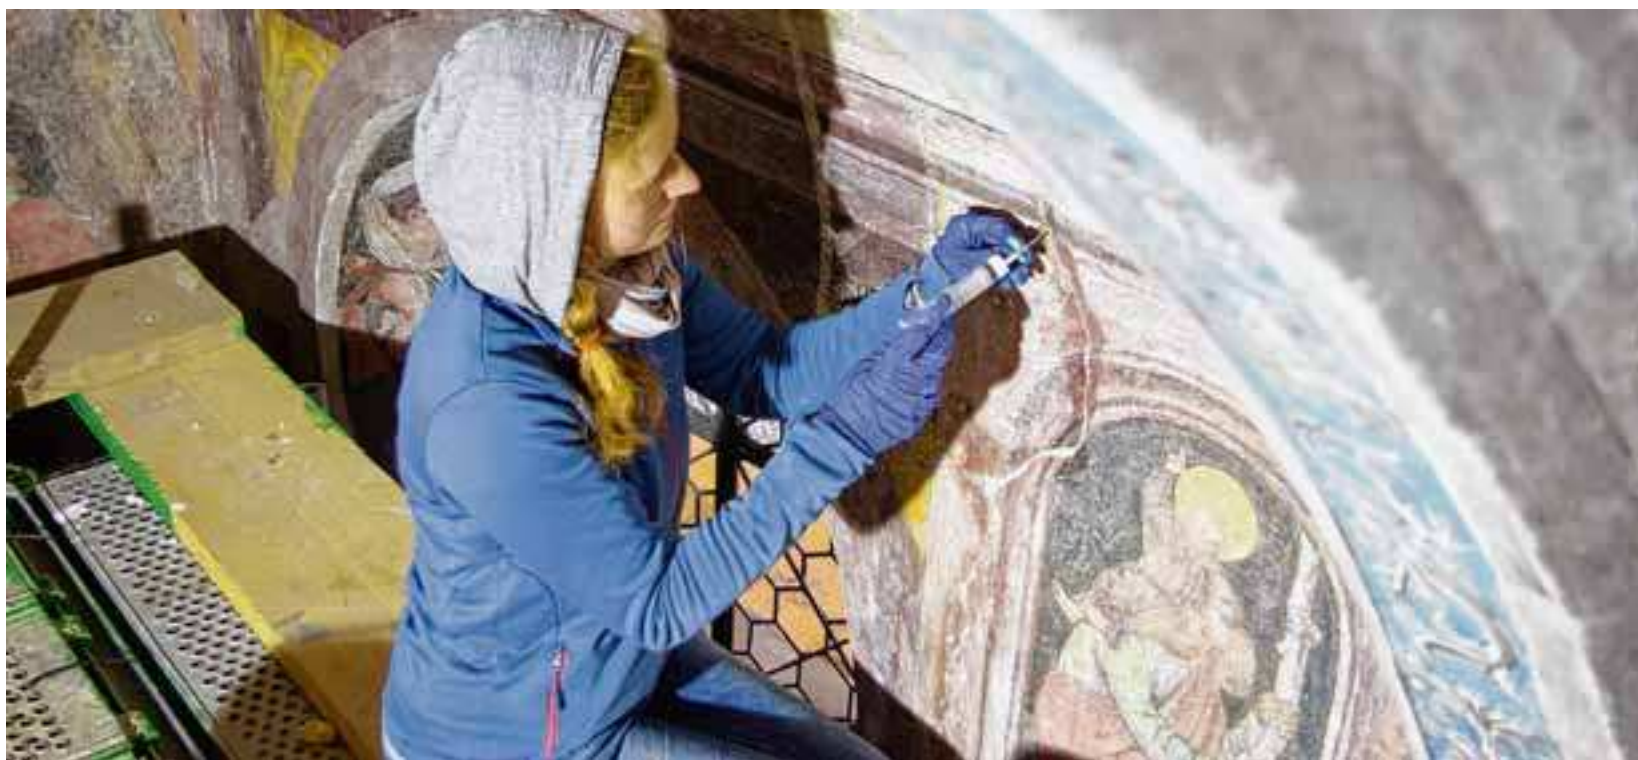
Bei der Sanierung der Martinskirche ist Restauratorin Laura Kalfels derzeit in der Zangmeisterkapelle beschäftigt: Mit einer Spritze injiziert sie kalkhaltiges Material in einen Hohlraum, um so zu verhindern, dass die Putzschicht abplatzt und die jahrhundertealten Malereien zerstört werden.

In der sogenannten Zangmeisterkapelle injiziert Laura Kalfels mit einer Spritze kalkhaltiges Material in einen Hohlraum, der sich unter den Malereien gebildet hat. „So verhindern wir, dass das Ganze irgendwann abplatzt und zerstört wird“, erklärt Wechsler. Ist es nötig, Farbe aufzutragen, so tun die Restauratoren dies mit feinen Punkten und Strichen in verschiedenen Farbtönen: „Aus der Distanz des Betrachters ergänzen sie sich dann, sodass
